Facultad de Zootecnia y Ecología

## REPORTE DE ACCIONES

FECHA: 25 de mayo del 2011

HALLAZGO: caída de muro de block colindancia sur

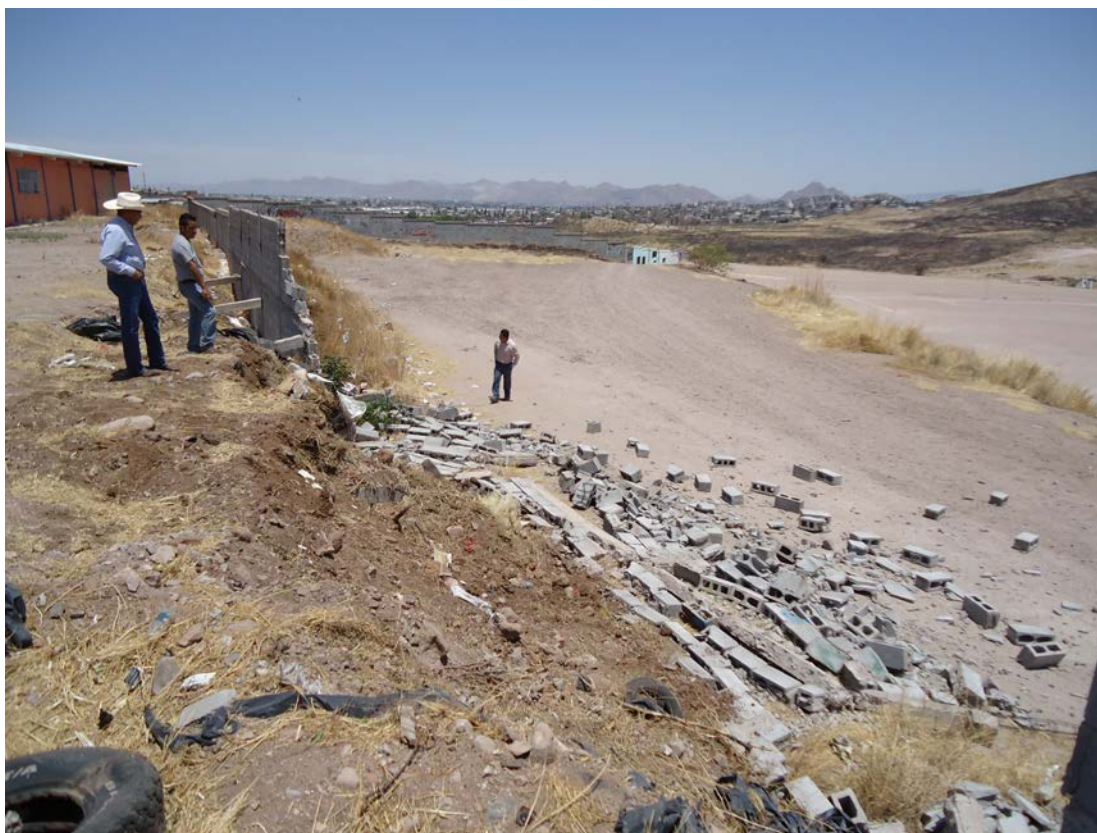
| CAUSA: | Por edad de la infraestructura , falta de cerramiento, lluvias y obras civiles exteriores al muro propiciaron que la semana pasada se cayera 15 metros de muro, de una sección de 50 metros que está también en peligro de venirse abajo. | | |

Vista lateral del daño del muro de Block

| ACCIÓN: | Cerrar hueco del muro de block para salvaguardar los bienes de la Universidad, por el riesgo de inseguridad que representa con las colonias aledañas. Como también reforzar parte de la otra sección del muro para que no se venga abajo. | | |

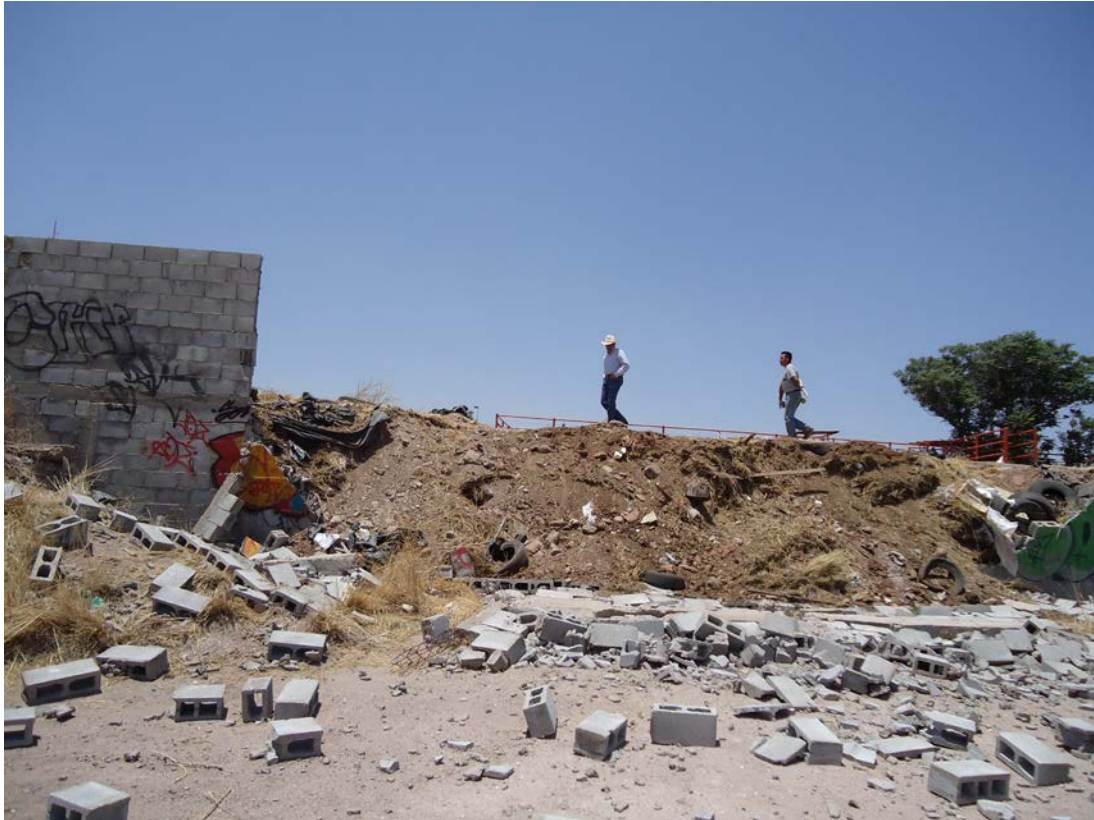
Vista exterior del daño del muro

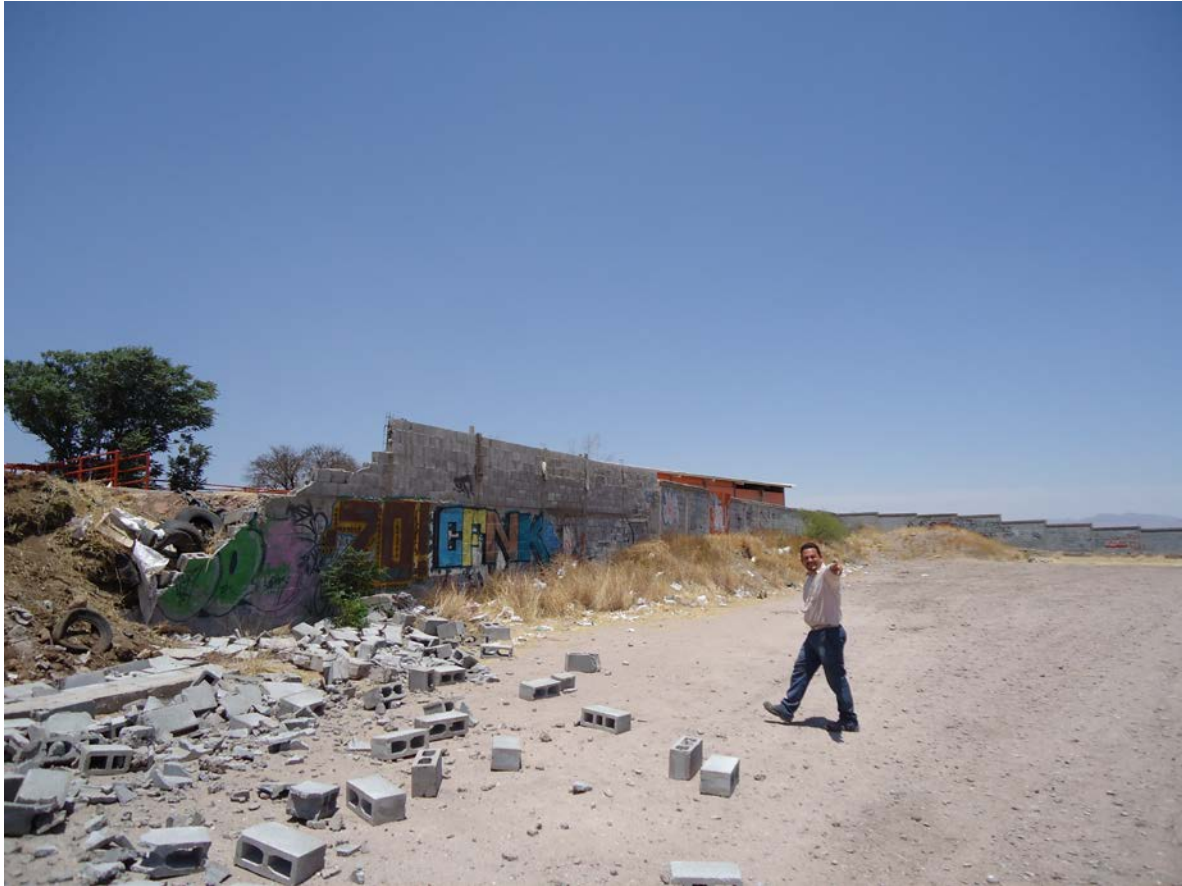
Riesgo de inseguridad con los vecinos de nuestra Unidad Académica

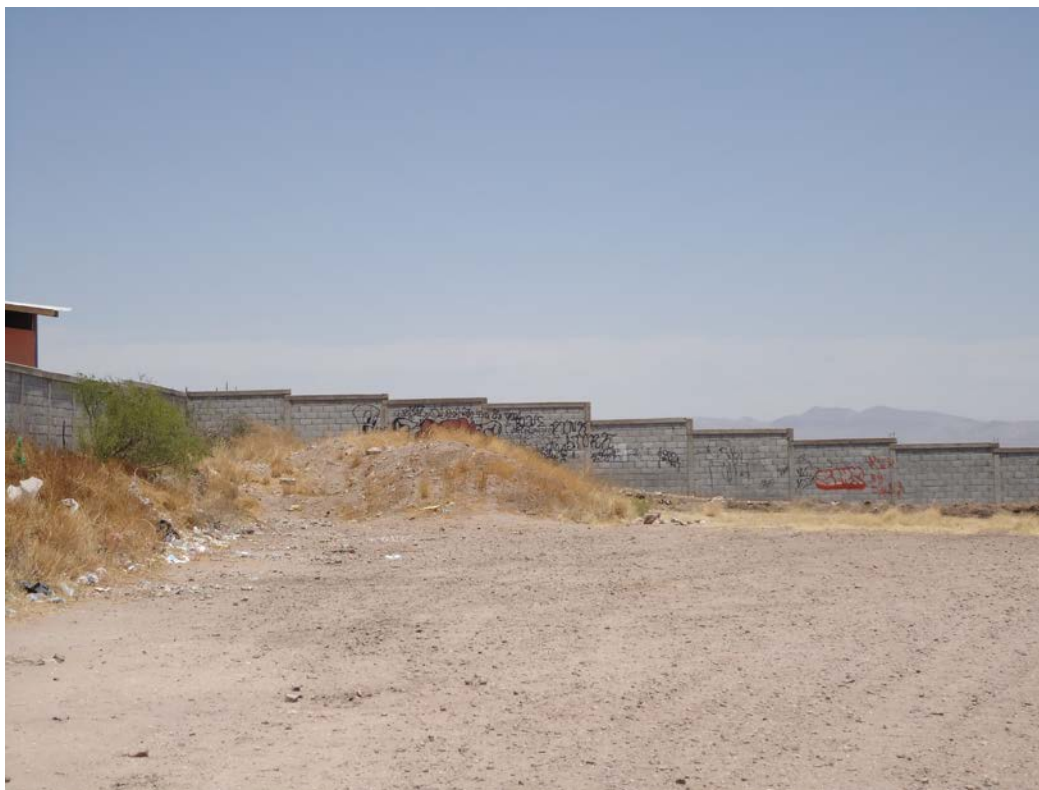
Vista exterior del Muro parte sur de la Facultad

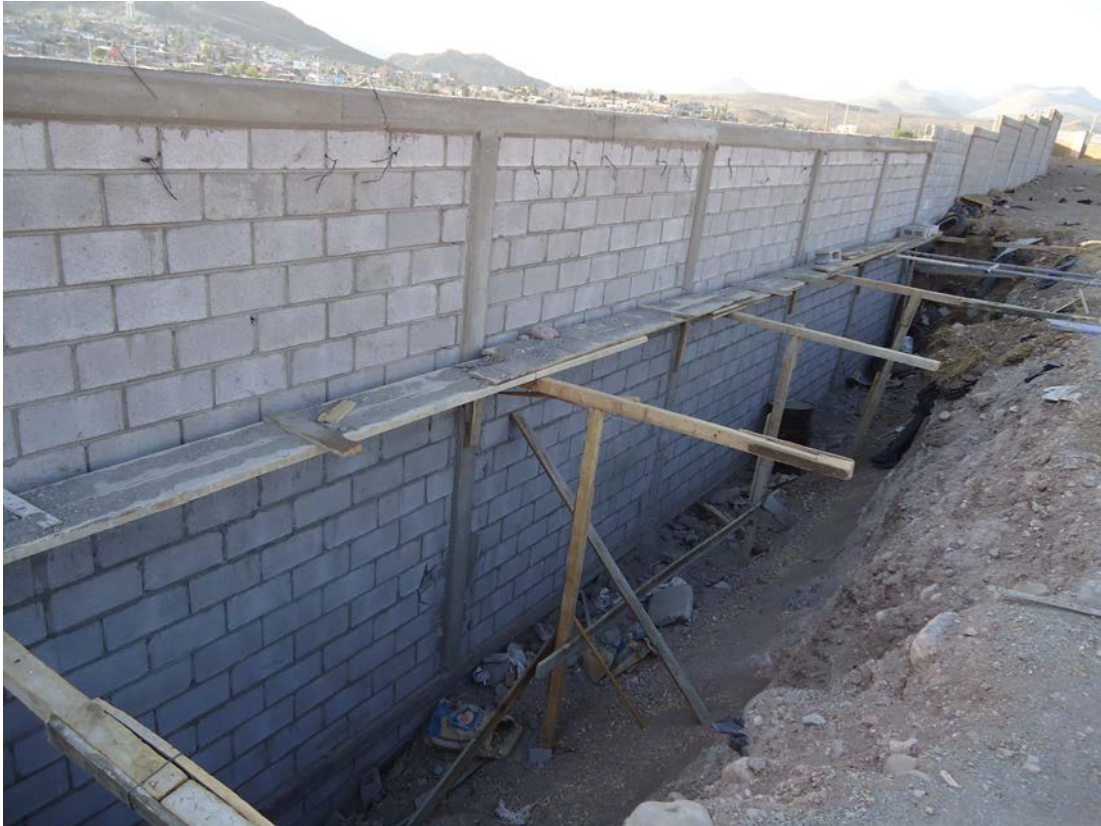
Vista de muro de block ya reparado.
