Universidad Autónoma de Chihuahua
 Facultad de Zootecnia y Ecología

REPORTE DE ACCIONES

HALLAZGO: Fuga de aguas residuales procedentes de la Unidad porcina

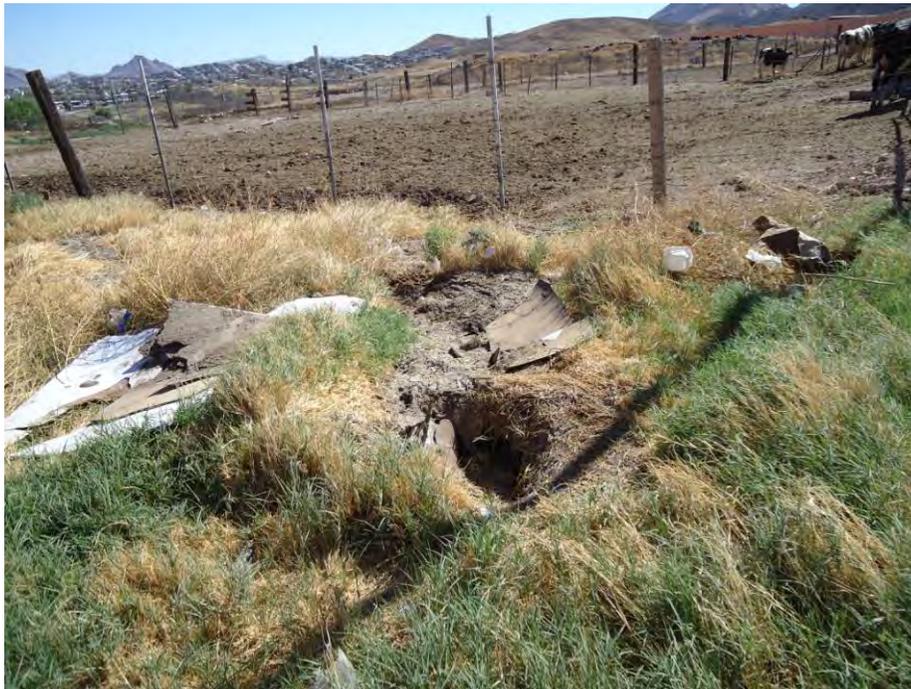
Condiciones de la trampa previa de sólidos en la Unidad lechera.

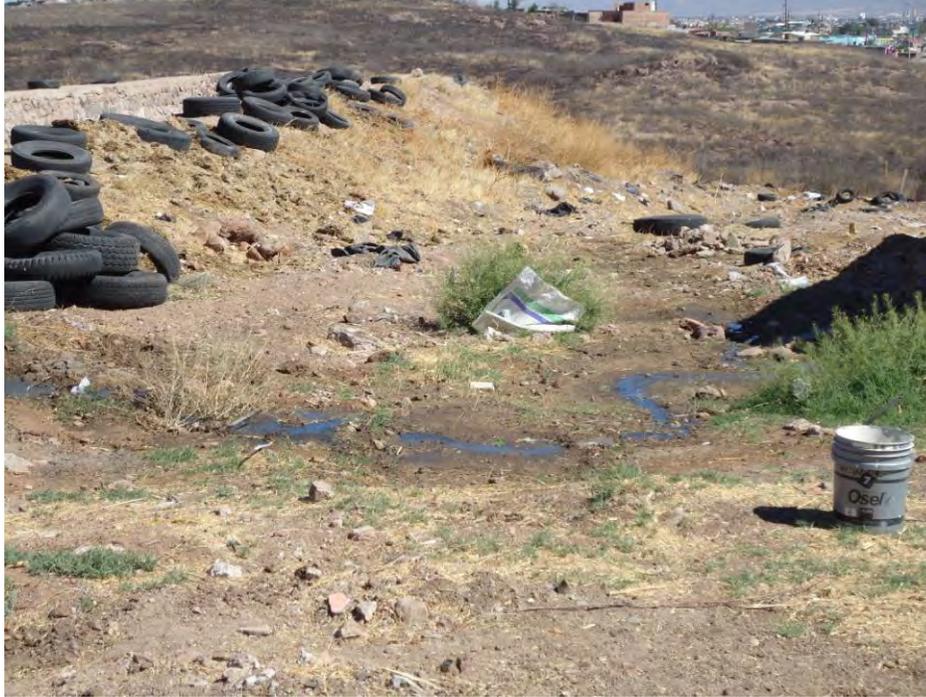
CAUSA:	Por la falta de mantenimiento y limpieza a los registros de sólidos de las trampas del drenaje procedente de la Unidad porcina, como por no ser las óptimas; ocasiono que se tapara gran parte del drenaje del trayecto de la unidad de ovino-caprinos a la unidad lechera y que empezaran a desbordarse las aguas residuales por un costado de la fosa del silo.
ACCIÓN:	Inicialmente se quiso destapar con la misma gente de mantenimiento del drenaje, lo cual no fue posible, por lo que se recurrió al apoyo de un ingeniero civil, para solucionar el problema, donde se trajo una cuadrilla de gente para destapar y limpiar las trampas y el drenaje, y se tomo la decisión de hacer 3 registros más en el trayecto (distancia total más de 90 ms). Para que en un futuro se facilitara destapar el drenaje. Adicionalmente se levantaron las trampas de sólidos, pero se ve la necesidad de hacer las trampas de sólidos mas grandes; ya que indebidamente las aguas de las limpiezas de los corrales de porcinos se van a la red municipal (por la misma razón no se hablo a la Junta de Aguas para la operación) esto con el fin de retener más sólidos e inyectar únicamente agua al sistema. Será necesario supervisar la limpieza semanal de las trampas de sólidos para reducir el riesgo que se presente de nuevo

Fuga de aguas residuales a un costado de la fosa del silo, procedente de la Unidad porcina.

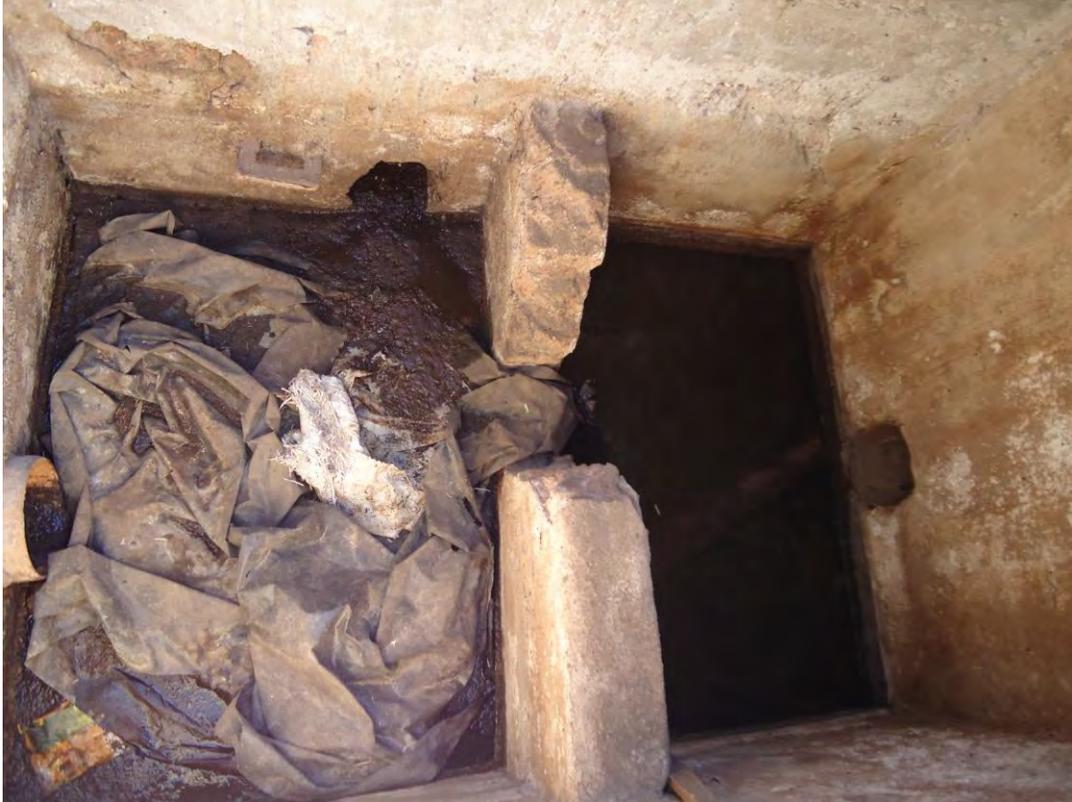
Trampas de sólidos quebrada y sin limpieza y mantenimiento.

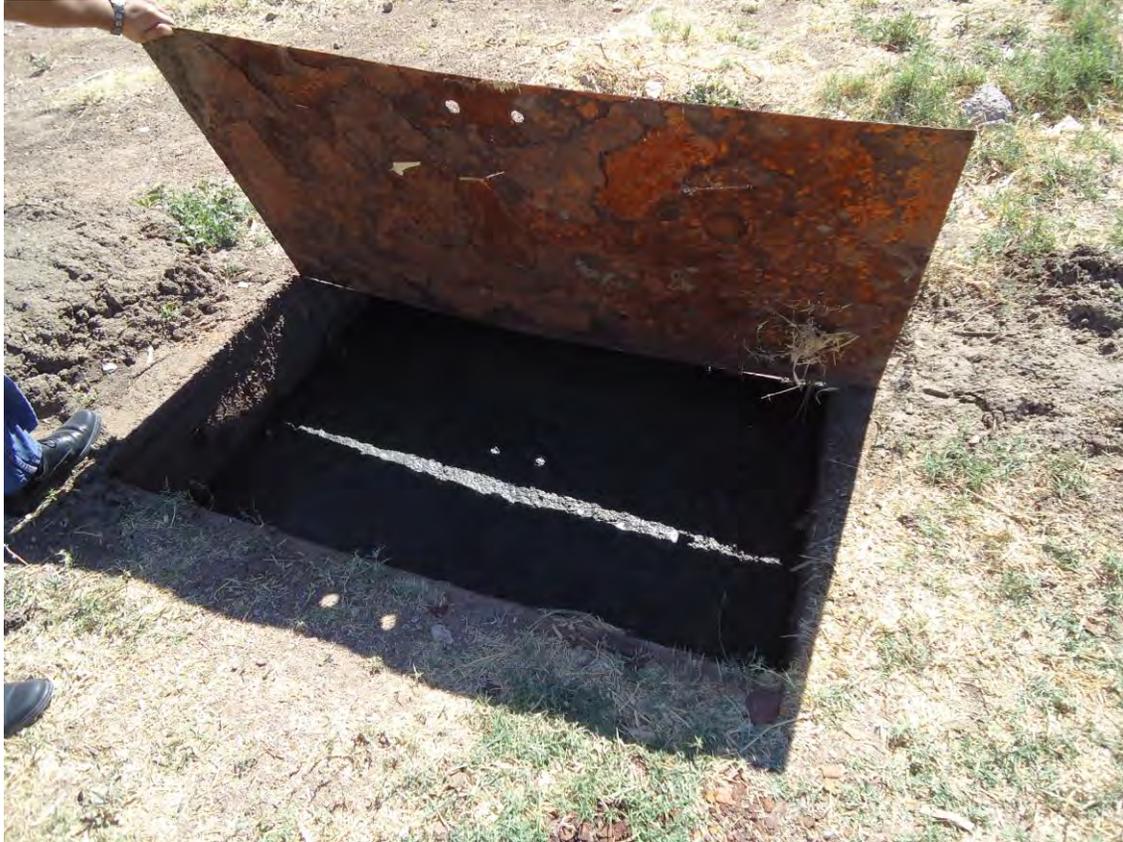
Trampa de sólidos totalmente obstruida a un costado de la Unidad de ovino-caprinos.

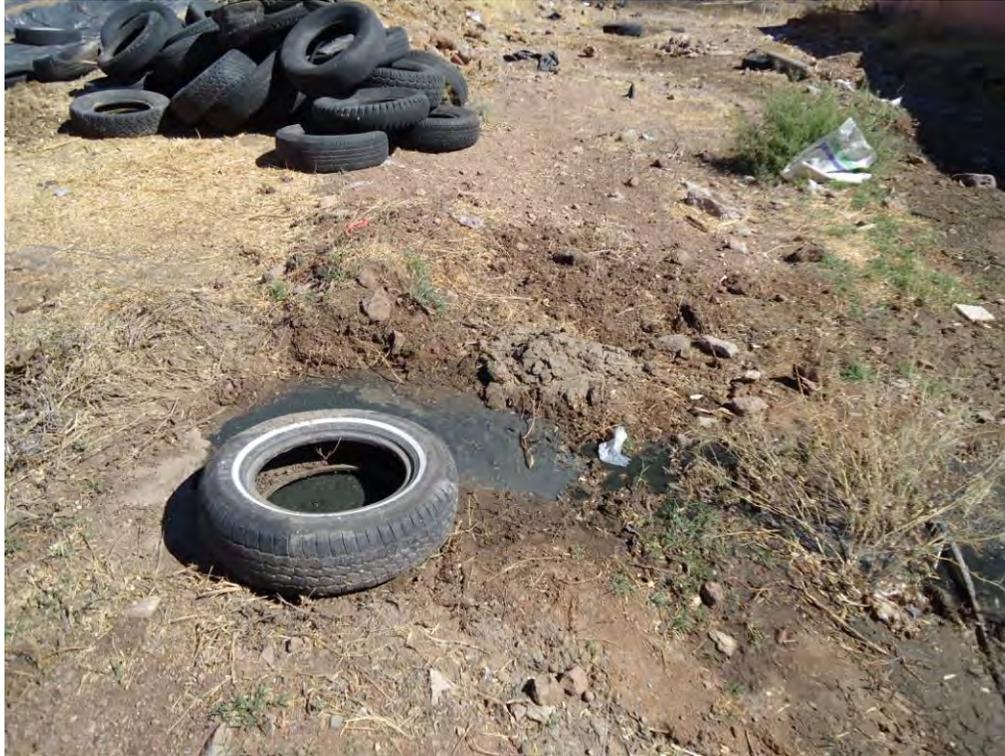
Fuga de aguas residuales por registro por obstrucción en el drenaje

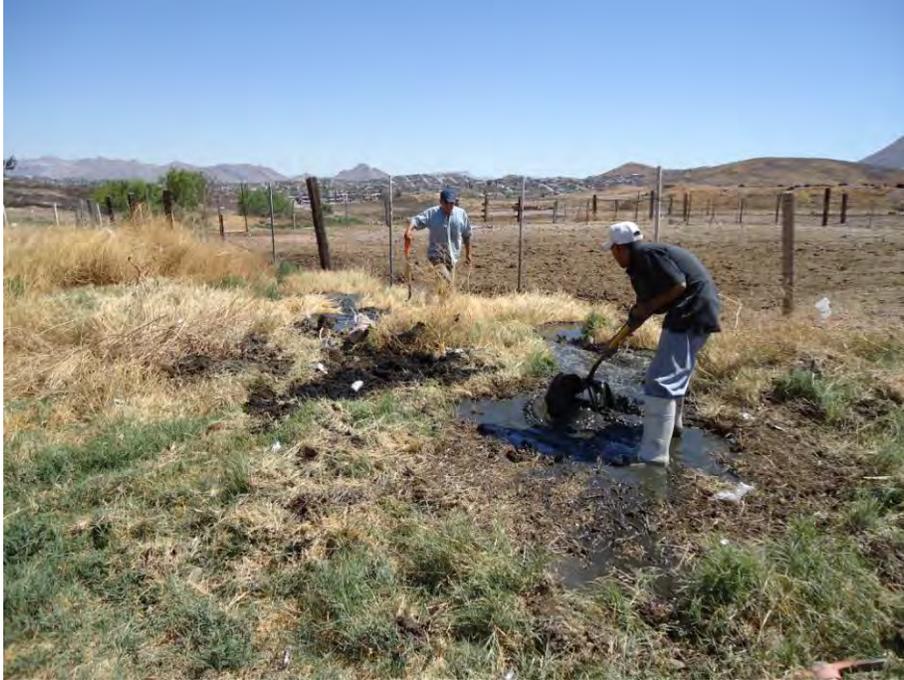
Destape y limpieza de registro a un costado de Unidad de leche

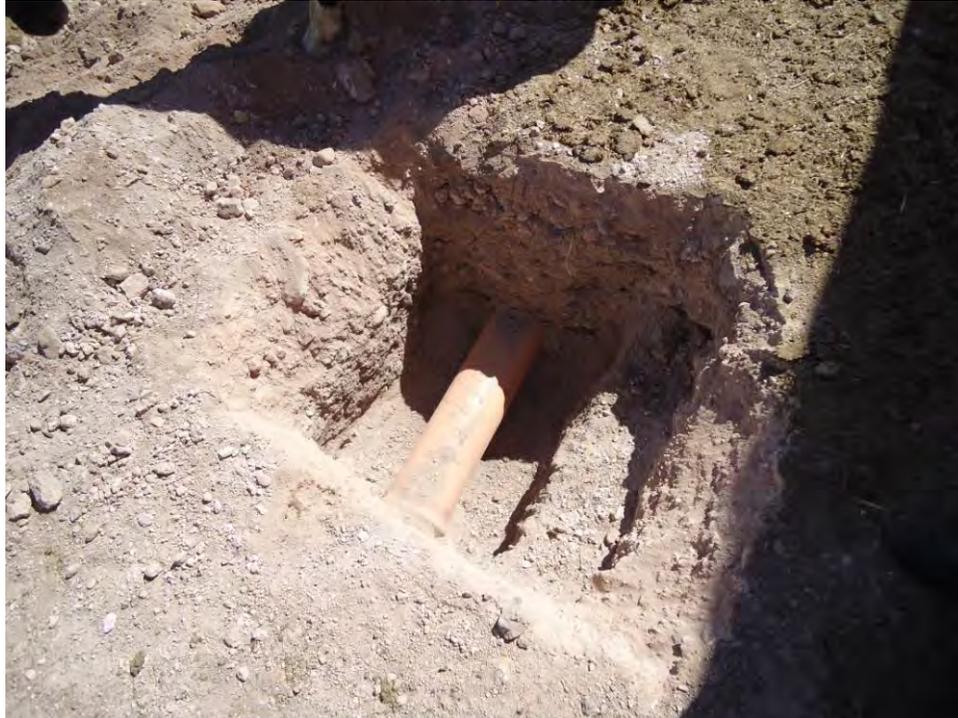
Preparación de obra civil para registros en el tramo del drenaje

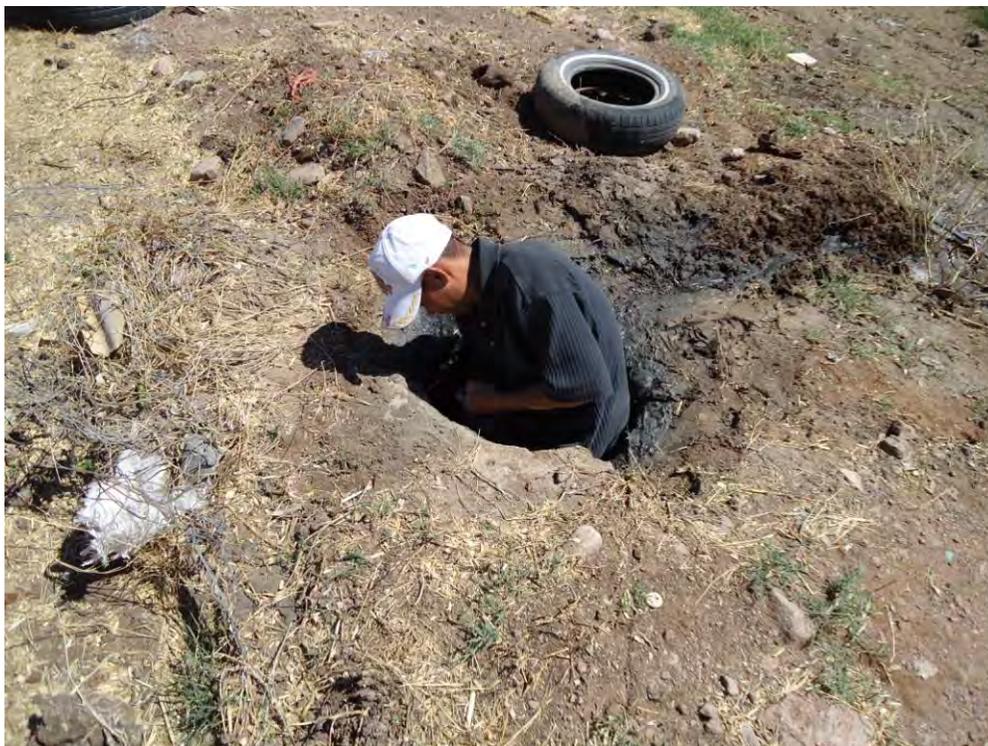
Habilitando el registro

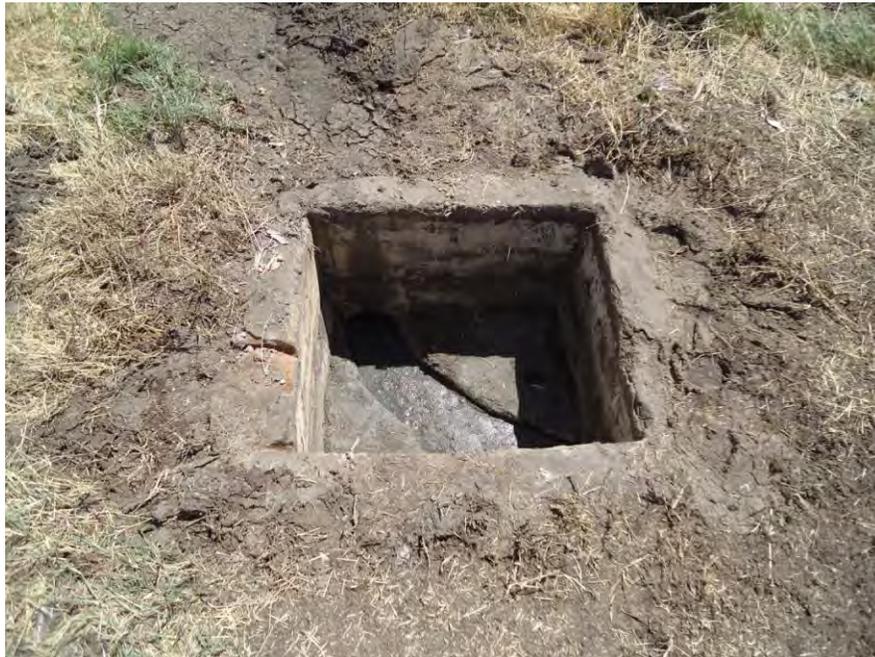
Acondicionamiento del registro obstruido

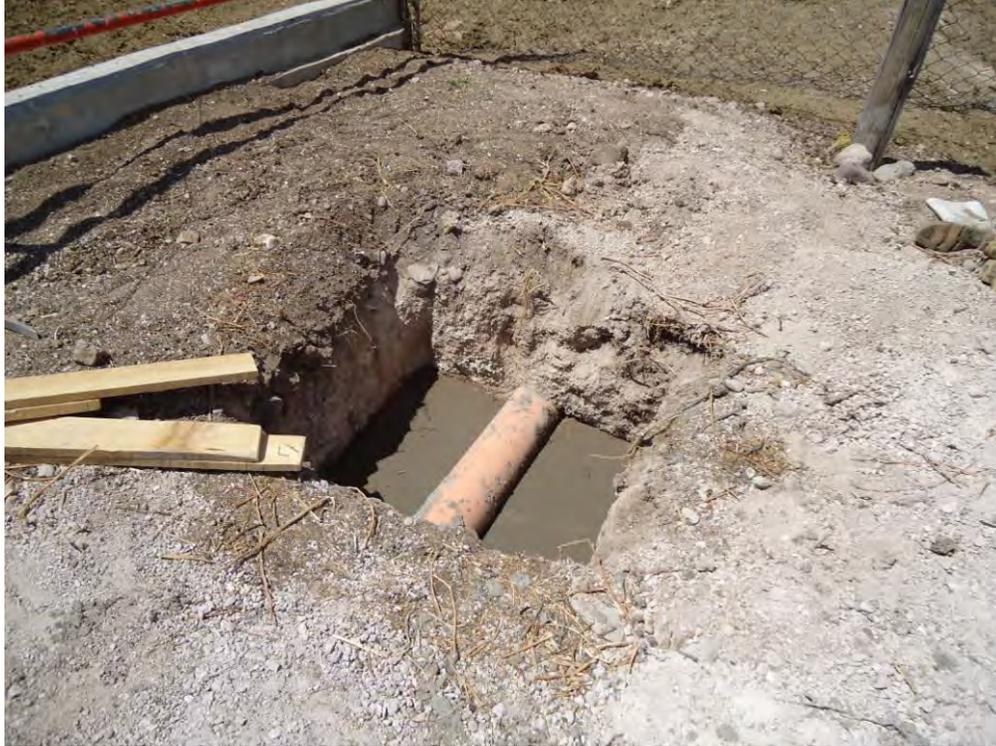
Preparando las bases para los nuevos registros

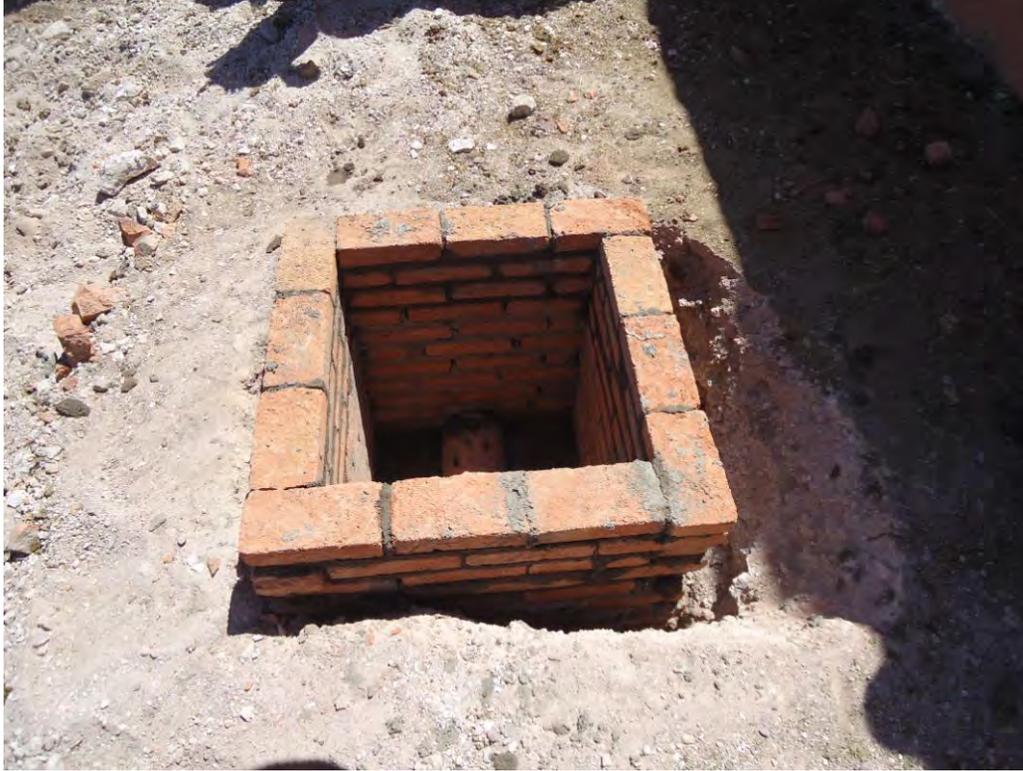
Registros
