Facultad de Zootecnia y Ecología

## REPORTE DE ACCIONES

**HALLAZGO:** problemas de fallas de corriente y apagones en área este de la facultad. (recursos naturales, vinculación, Nutrición, etc).

A continuación se documenta con imágenes parte de la obra civil y cableada.

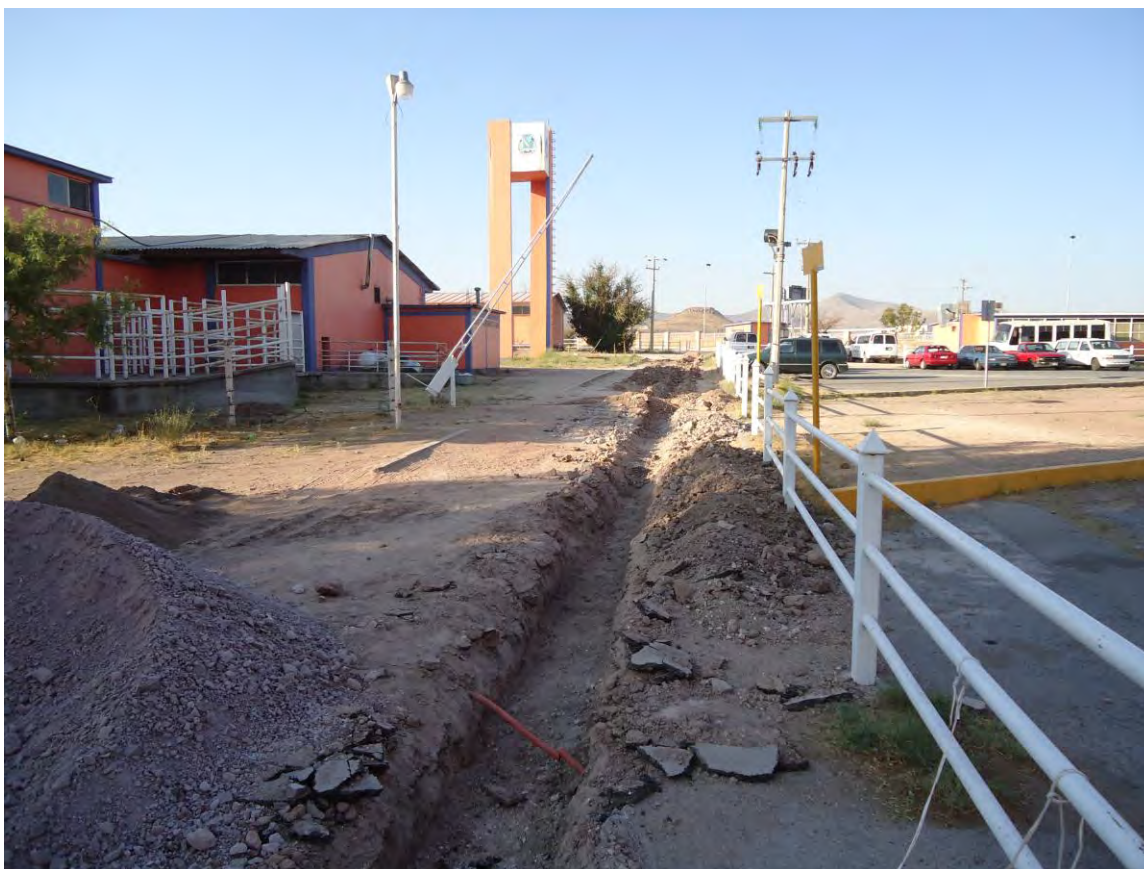
Excavación para reponer el cableado, más de 400 metros.

| <b>ACCIÓN:</b> | Reponer el cableado eléctrico a nivel facultad, con nueva obra civil y de mayor calibre para cubrir la demanda actual y futura. | | |

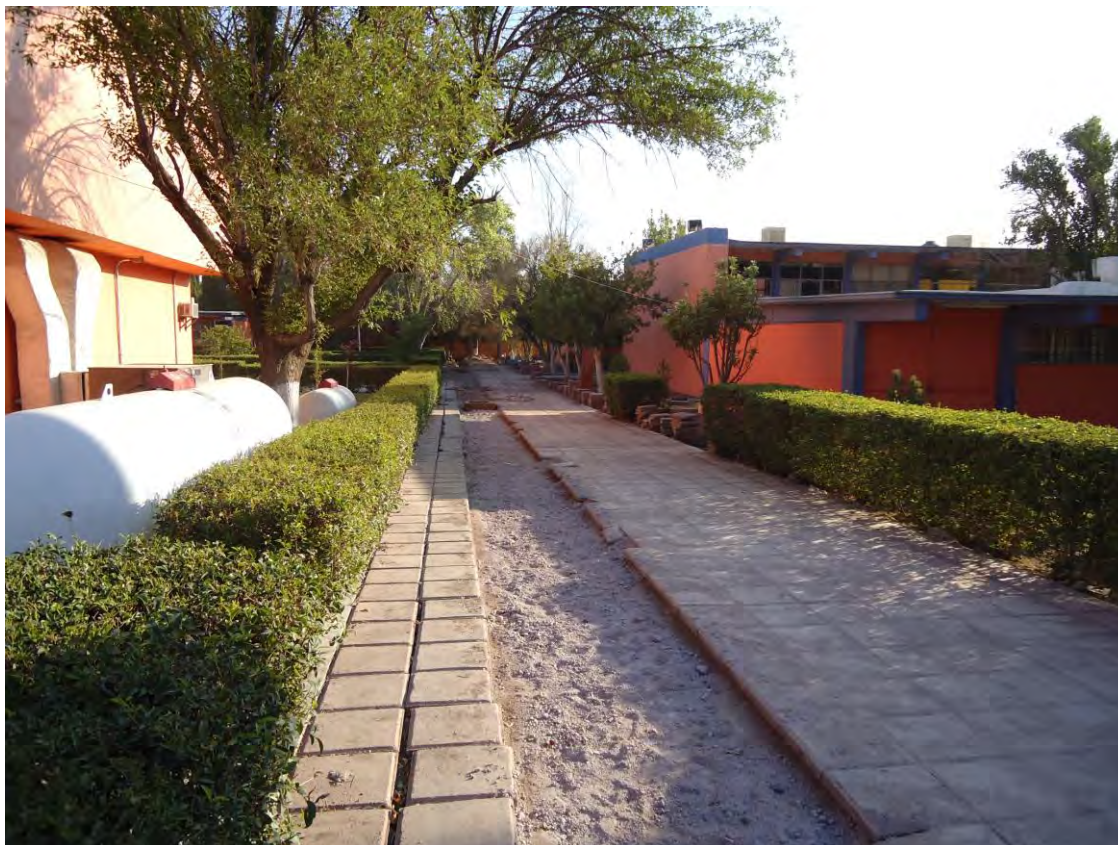
Se levanto parte de piso y adoquín en la parte sur de la Facultad.

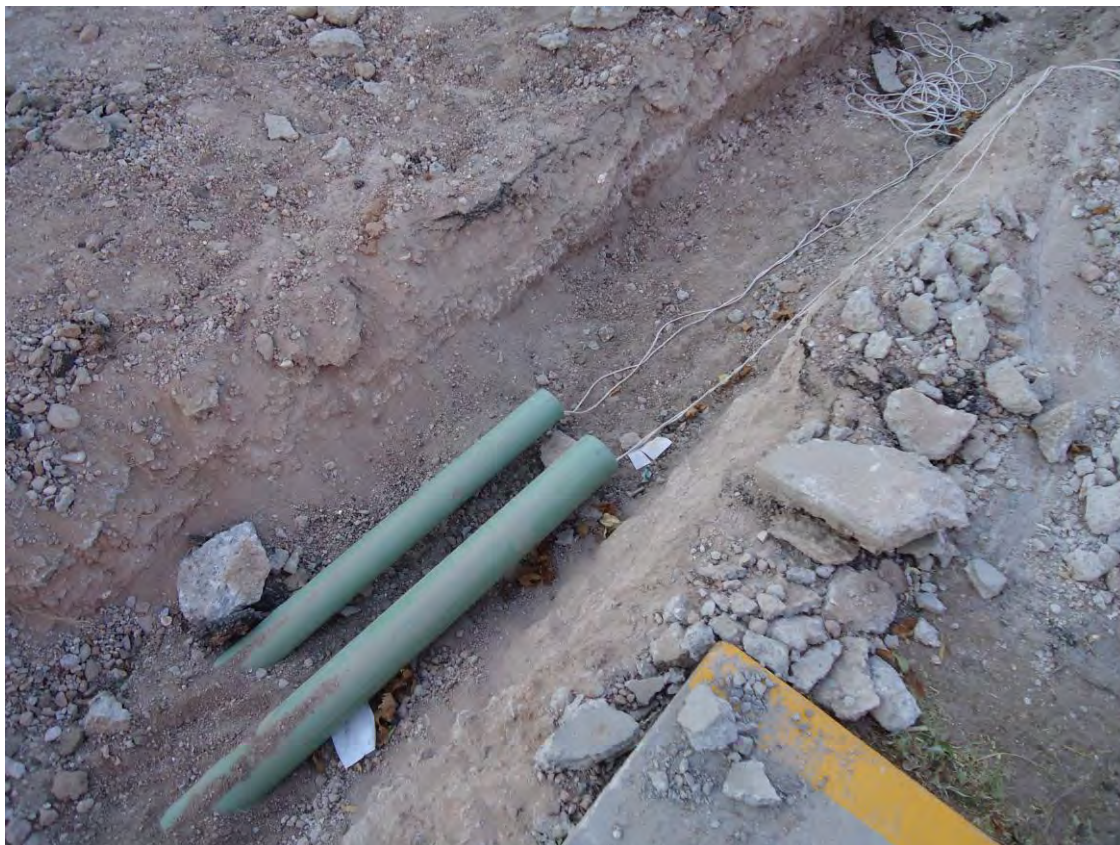
Se está metiendo todo el cableado de mayor calibre

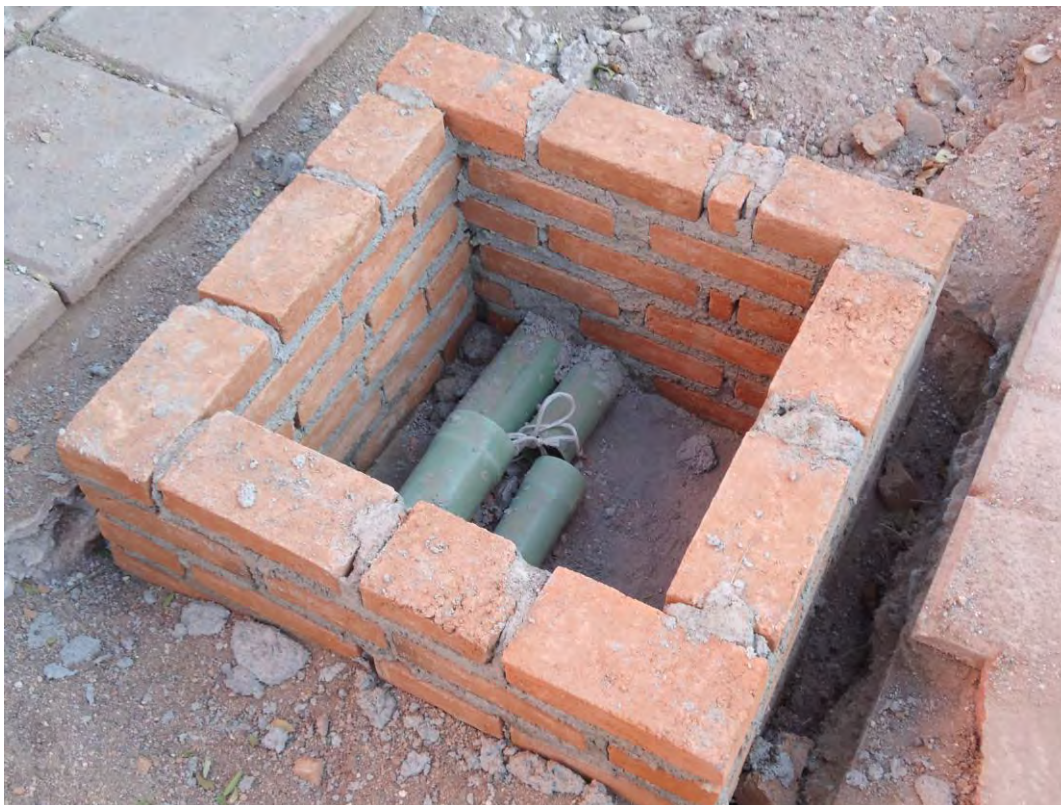
Se están dejando medidores para futuro mantenimiento
