**Informe Técnico de la Visita realizada a
Nueva Zelanda a “Waiariki Institute of Technology”
del 14 al 19 de octubre del 2013**

Visita a “Waiariki Institute of Technology” en Nueva Zelanda

Practica: Effluent and Leaching Management in the Rotorua Catchment

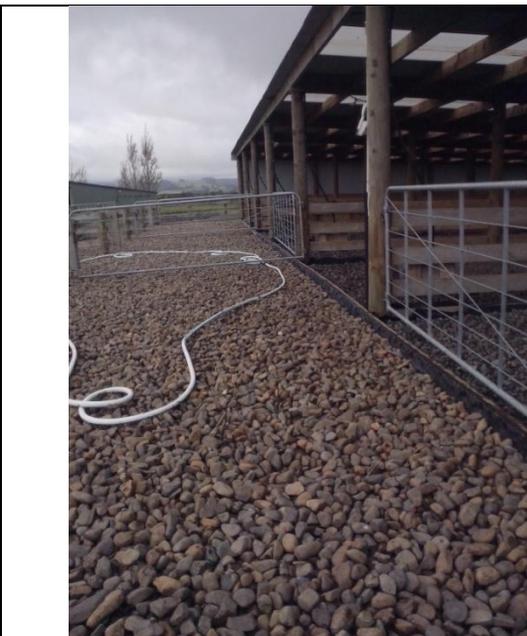
Sistema de recuperación de excretas del ganado lechero

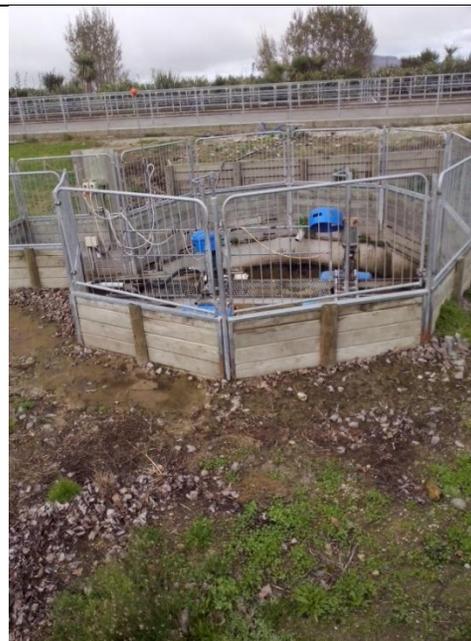
Pila de recuperación de aguas residuales de la sala de ordeña

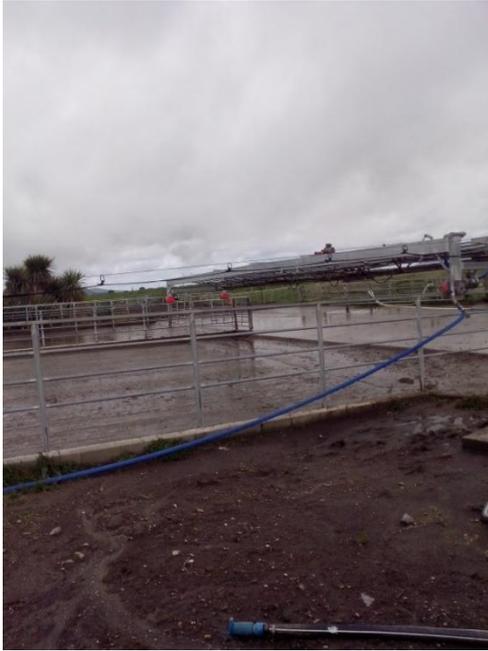
Sistema de acarreo de ganado a la sala de ordeña

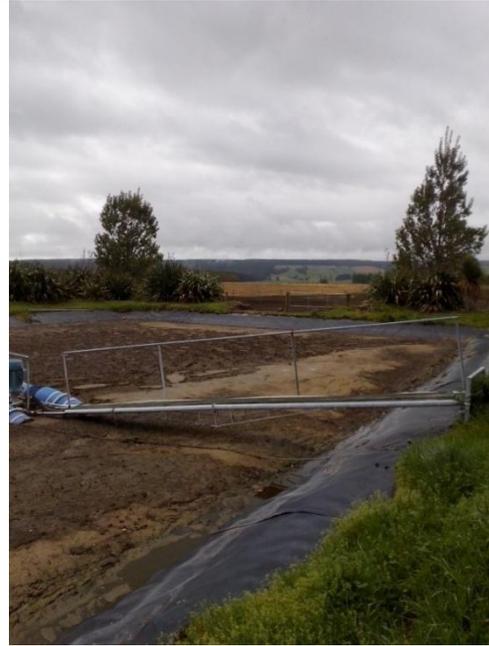
Laguna aerada de almacenamiento de aguas residuales que pasan a riego agrícola

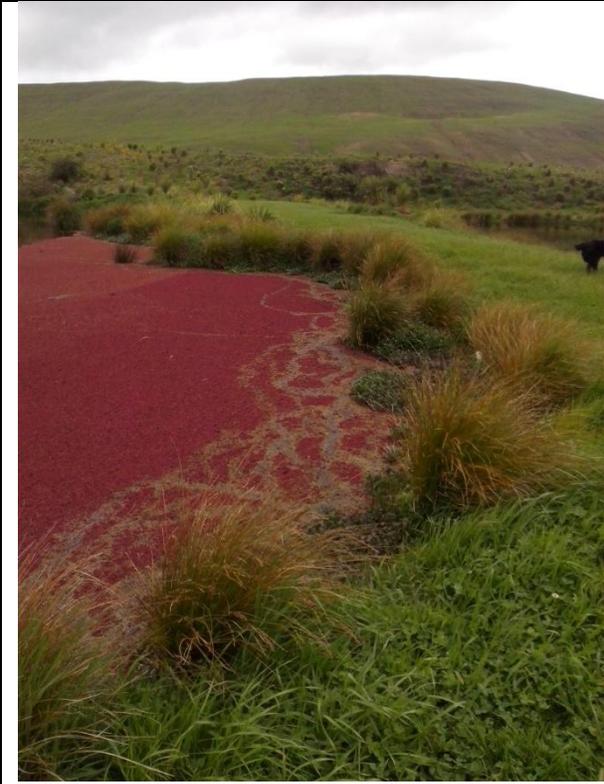
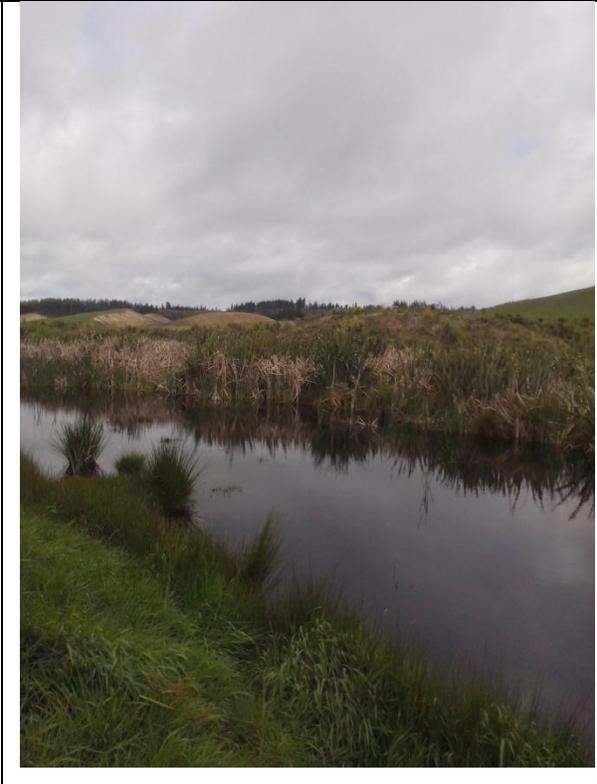
Humedal natural	Humedal natural que atrapa escorrentías de excretas del ganado

También se realizó una visita a Wairakei State que es la empresa proveedora de suministros de las granjas lecheras en donde está ubicado un humedal natural protegido para atrapar las escorrentías de las zonas de pastoreo del ganado .

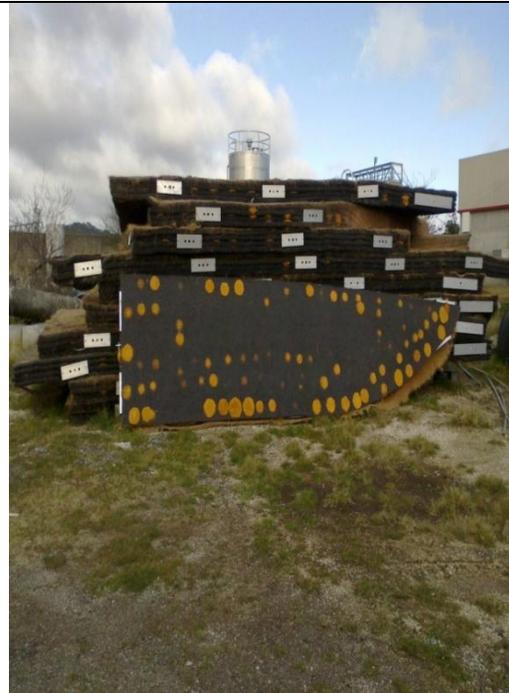
Humedal construido

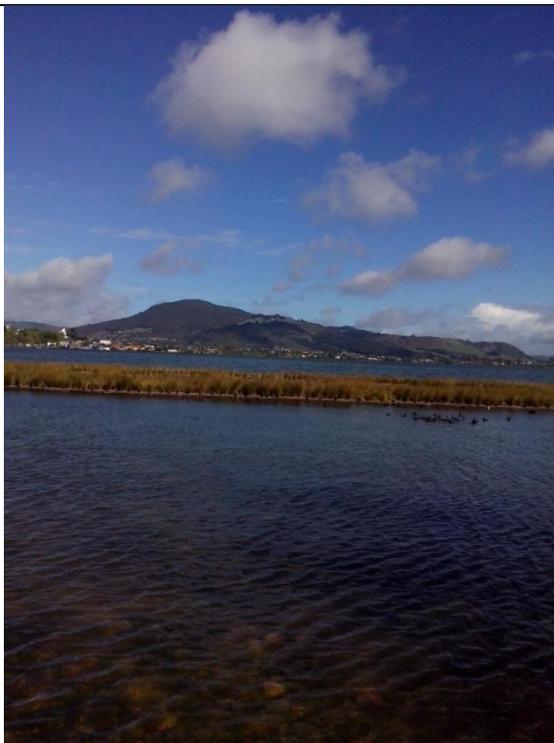
Humedales artificiales flotantes como parte del programa de mitigación

Para controlar entradas de nutrientes están usando los humedales flotantes y están restaurando los humedales naturales

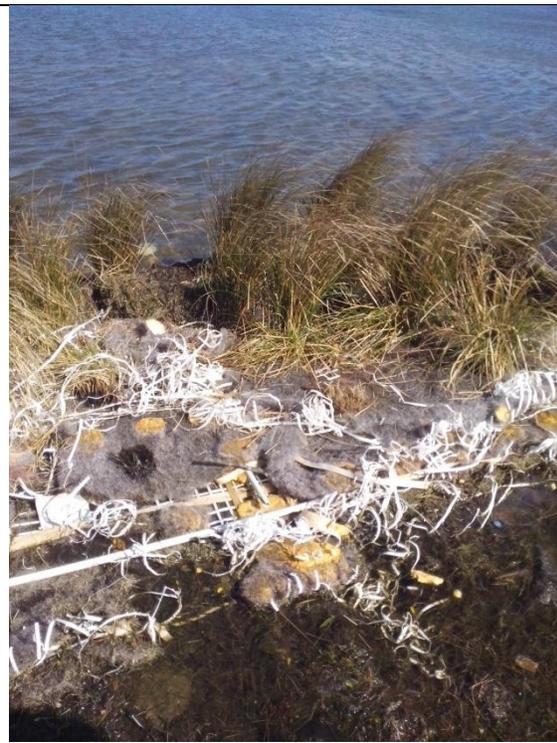
Humedales construidos con material reciclado

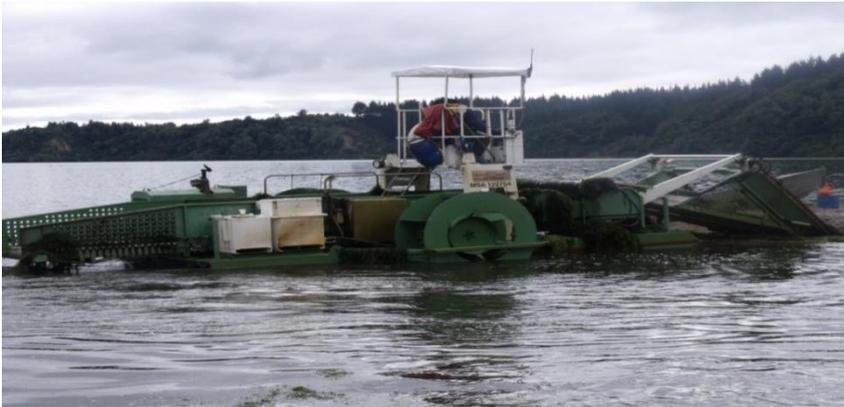
Para conducir aportaciones de nutrientes hacia un lago establecieron un dique que permite que el efluente contaminado sea conducido a un río que descarga en el mar.

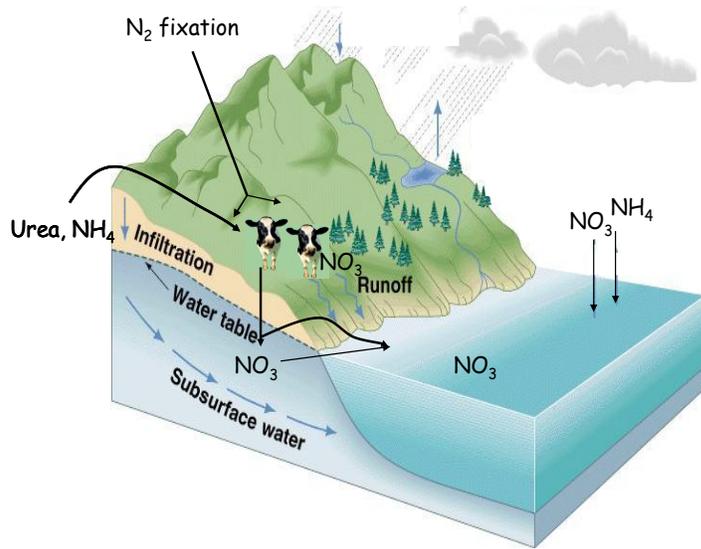
Enseguida el equipo de Bay of Plenty realizo una presentación acerca de su programa de investigación que involucran las estrategias de restauración y control

de las diferentes fuentes de contaminación de sus cuerpos de agua como lo muestra la siguiente figura

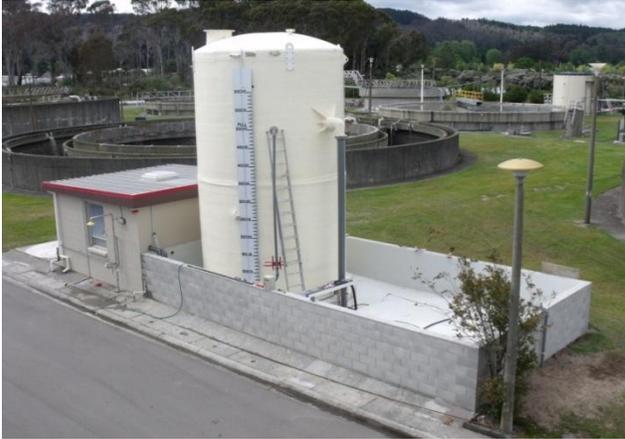
Están utilizando plantas empacadas con alúmina para controlar fosforo

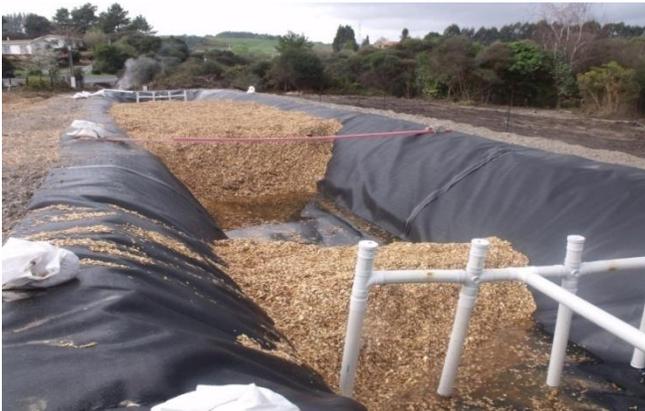
Para controlar entradas de N por fuentes geotérmicas están usando pilas empacadas con virutas de madera

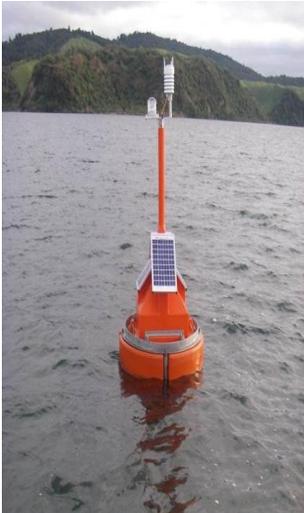
Tienen estaciones de monitoreo en los lagos para determinar el estado de la calidad del agua (Oxígeno disuelto, clorofila, fitocianina, temp del agua y aire así como velocidad y dirección del viento entre otros.
